בית הספר הממלכתי האזורי על שם בכר רוסו בצור  
משה

## חוויות דעת מקצועית

1. ביום 9 לדצמבר 2009 בדקתי את המבנים והחצר של בית הספר הממלכתי האזורי על שם בכר רוסו בציר משה מבחינת ליקויי בטיחות במבנים ובמגרש.
2. הבדיקה נערכה ביחד עם המהנדס יואל בן עזרא ממשרדי.
3. בדו"ח זה:
  - תקנות התכנון והבנייה (בקשות להיתר, תנאים ואגרות) תש"ל-1970, התוספת השנייה, יכוננו 'התקנות'. ההתייחסות כאן תהיה לתקנות שלפני תיקון מס' 3 משנת תשס"ח.
  - תקן ישראלי, יכונה 'ת"י'.
  - הוראות למתקני תברואה תש"ל-1970, יכוננו להלן 'הל"ת'.
  - תקנות ההתגוננות האזרחית (מפרט לבניית מקלטים) תש"ן-1990, יכוננו 'תקנות הג"א'.
  - חוזר מיוחד י"ב (התשנ"ג) – נוהלי בטיחות לבתי ספר יסודיים ולחטיבות הביניים, שיכונה להלן – 'חוזר המנהל'.
4. להלן פרטי הליקויים והתיקונים הדרושים:

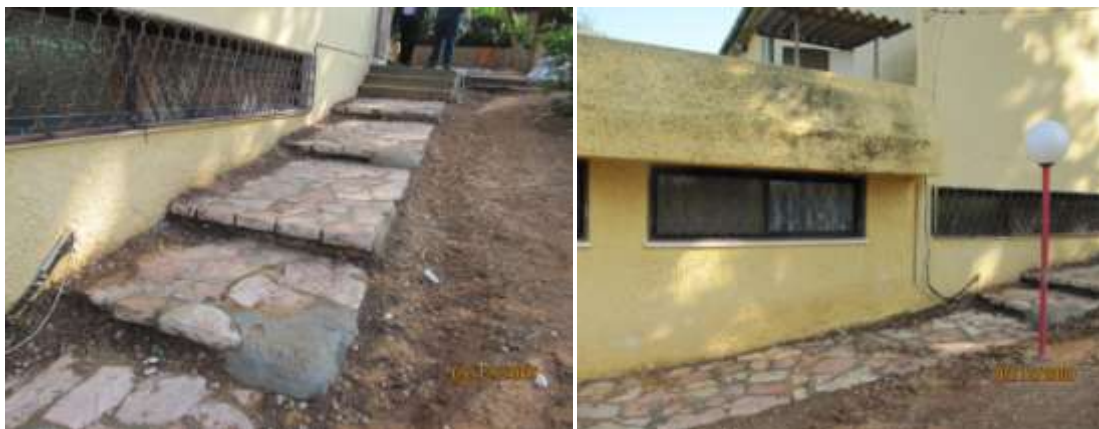
#### 4.1 מדרגות בסמוך לאולם הספורט

מזקף ראש במעבר הינו 1.8 מ' – אינו מספיק. בתקנות הדרישה הינה לגובה מעברים של 2.1 מ' לכל הפחות.

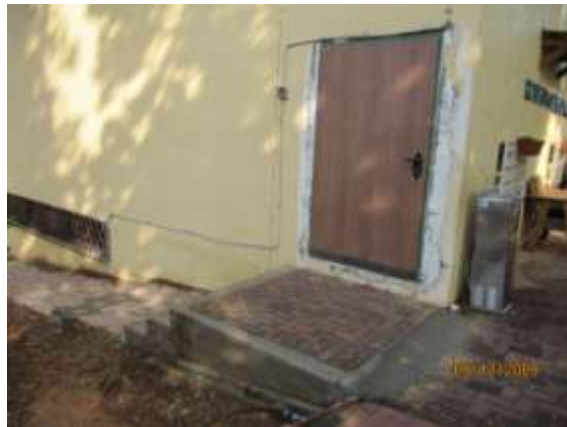
בהמשכו יש 4 מדרגות בודדות בעלות רומים של 17 עד 20 ס"מ המהוות אי התאמה לתקנות, סעיף 3.38. מדרגות אלו הן סדוקות ויש לצרפן למהלך אחד.

בהמשך יש מהלך מדרגות בן 3 מדרגות אשר צירופי 2 רומים ושלח ביניהן עולה על 63 ס"מ – אי התאמה לתקנה 3.38, ואין להן מעקה או מאחז יד – ראה בעניין זה נספח א' כמו כן ראה הגבלת מזקף ראש לא פחות מ-210 ס"מ בחוזר המנהל סעיף 3 א (6) עמ' 131.

הצירופים של שני רומים ושלח ביניהם הינם: 74 ס"מ ו-71.5 ס"מ.

בסיומו של מהלך המדרגות בו מדובר יש דלת חוסמת מעבר וכן מדרגה בודדה בסף הדלת:

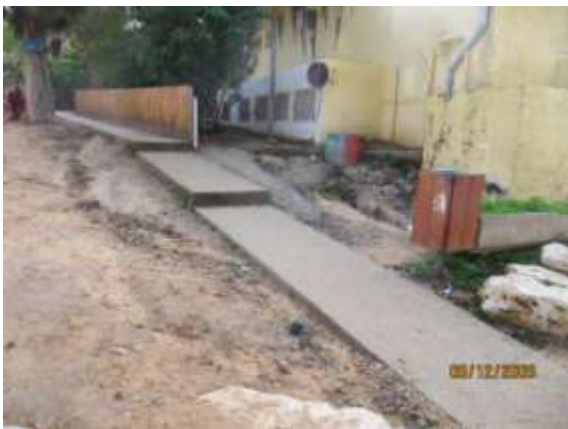
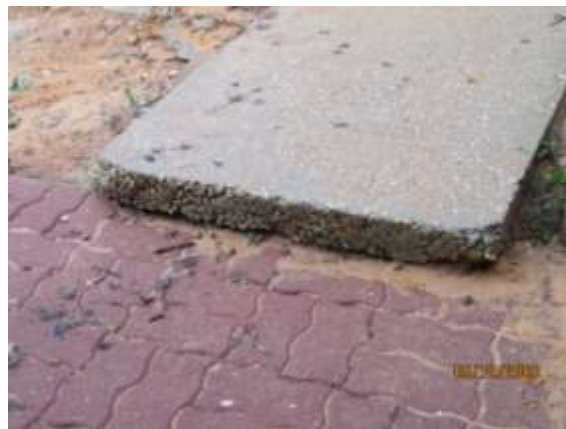
בכיוון צפון ומערב לאולם הספורט, יש מפגעי מדרגה בודדה – ושוב מדרגות בודדות לאורך השביל:

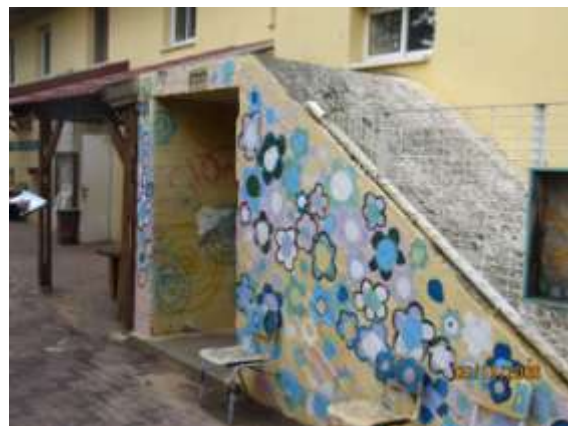
כניסה ראשית למקלט כרוכה במכשול של מדרגה בודדה בעלת רוחב 144 ס"מ ורום של 8 ס"מ המהווה עלייה לצורך ירידה שכן לאחר מכן יש מדרגות ירידה:

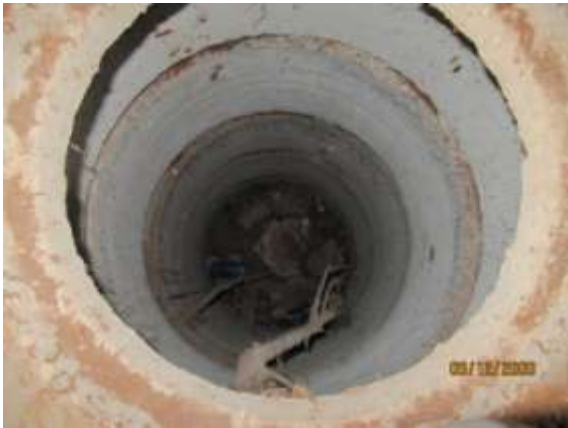
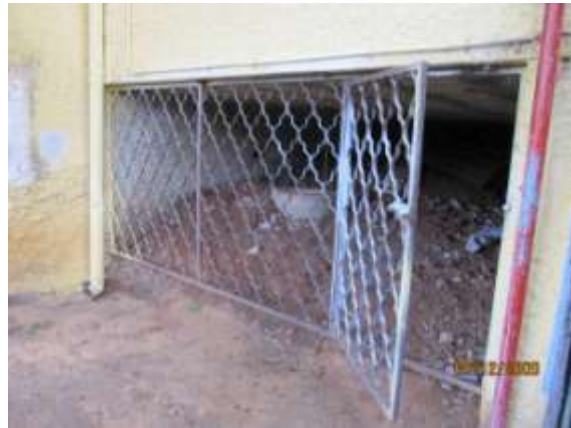
#### 4.4 "מחסן" מתחת למדרגות

מדובר במפגע בטיחותי ותברואתי של מעין מחסן הממוקם מתחת למבנה עם גישה מהחצר. עומקו 9.5 מ' ורוחבו 3.2 מ'. בתוכו יש שוחת ביוב פתוחה [ללא מכסה].

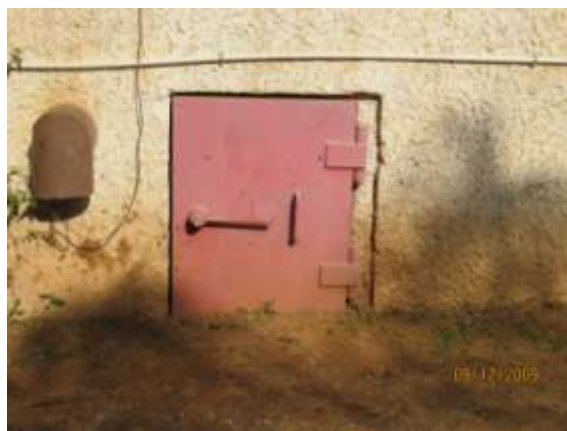
■ פתח מילוט מהמקלט חסום על ידי אדמה מבחוץ:

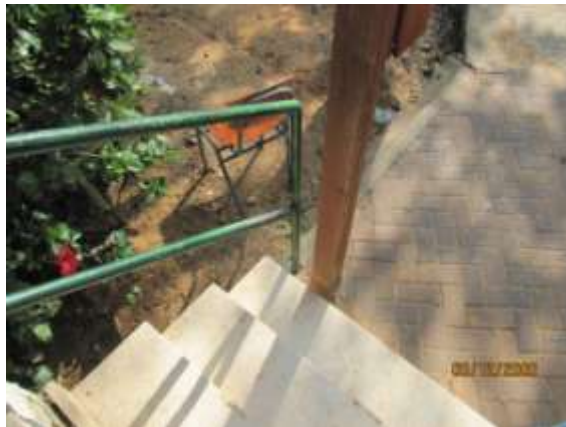
■ כניסה לבניין כיתות ג' היא דרך מדרגות בלתי אחידות, מהלך בן 5 מדרגות ללא מעקה תקיני אלא מאולתר ובניגוד לתקן 1142 האוסר מרווחים בין רכיבי המעקה כך שכדור בקוטר 15 ס"מ לא יעבור דרך המרווחים במעקה. בפועל נבנה מעקה עם מרווחים של חצי מ' ויותר:

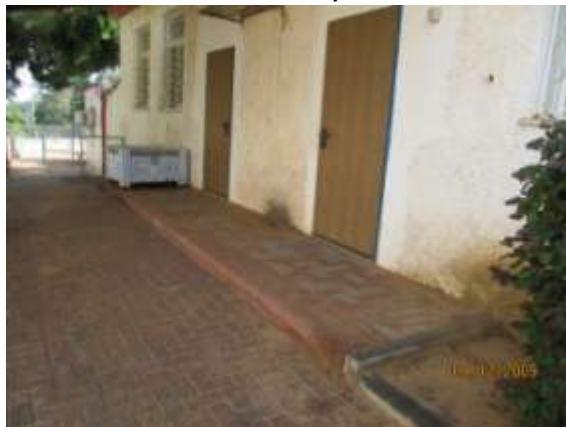
- לאורך 7 מ' הוצר שביל לנכים אל הבניין בה"ל באמצעות התקנת אדניות בדל היעדר הגבהה בקצה השביל כנדרש בתקנות סעיף 8.04 .
- מדרגה בודדה בכניסה האחורית לבניין:

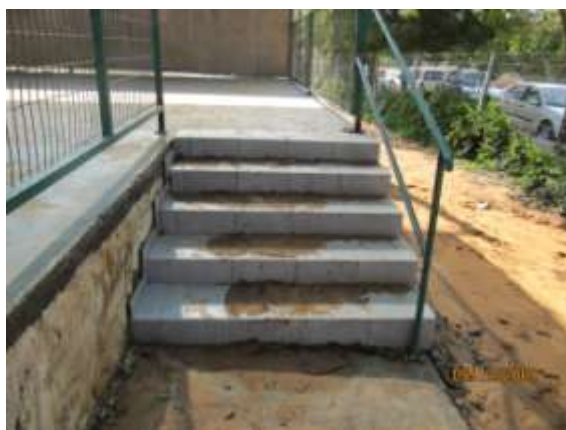
- מהלך מדרגות בן 5 יח' אל במה בפינה ללא מעקה תקני:

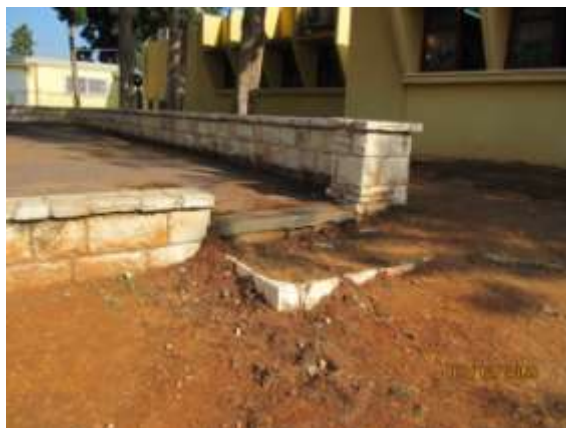
- קצה הבמה הנ"ל ללא מעקה – דרוש 15 מ"א מעקה תקני.
- בהגבהה של אנדרטה חסר מעקה לאורך 24 מ' – הגבהה של 90 ס"מ.

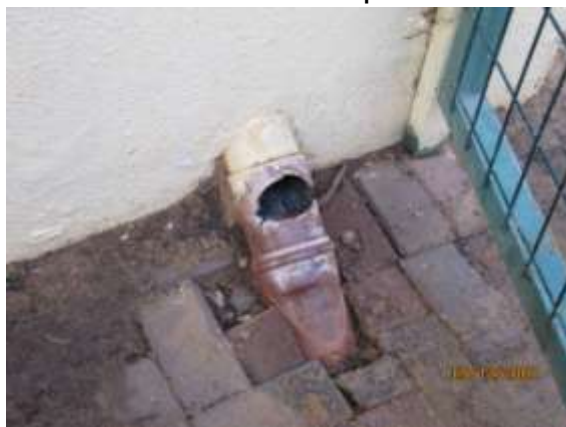
- הכניסה הנ"ל לאנדרטה הינה דרך מהלך בן 2 מדרגות – ומהווה מכשול.
- במבנה בחטיבה הצעירה יש בליטת מזגן בגובה 2 מ' בחזית דר' מז' אגף מערבי, הבולטת 52 ס"מ לכיוון המעבר. דרוש להגביה את המזגן לכדי 210 ס"מ.
- צינור ניקוז פגום ומהווה מפגע וסיכון.

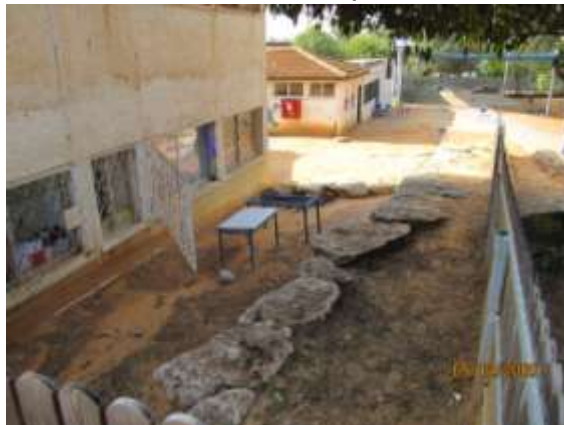
- מסלעה אנכית ללא הגנה על ידי מעקה או הסדר בטיחותי אחר:

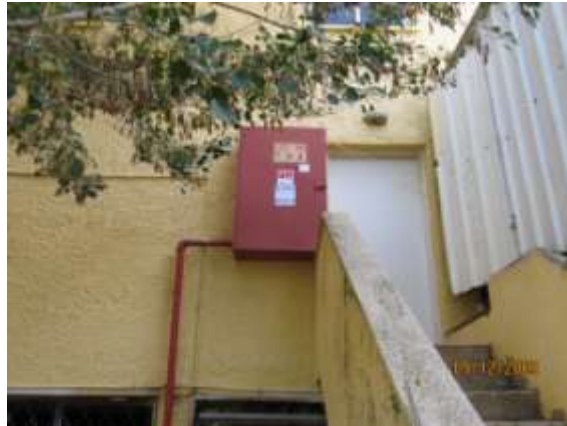
■ ארון כיבוי אש ללא גישה – בעת שימוש בו במקרה חירום עלול לקרות נזק למשתמש.

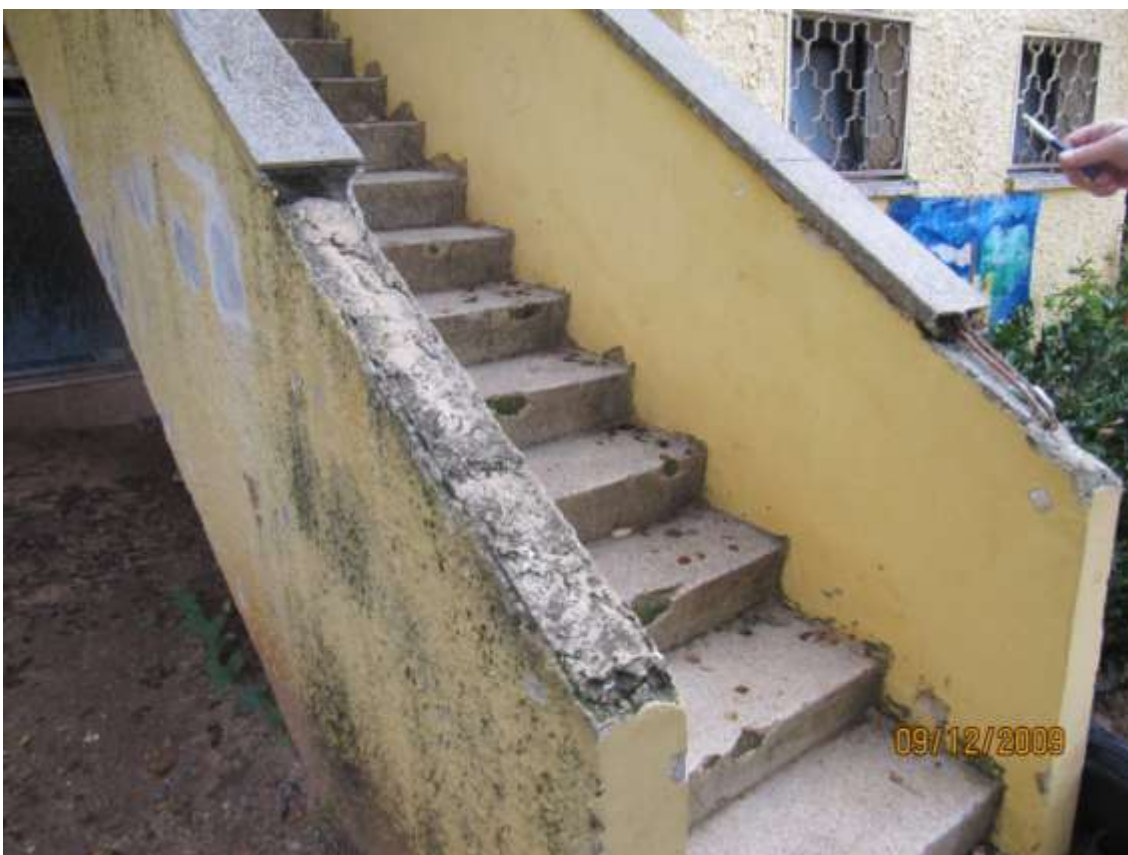
■ מדרגות כניסה אחורית לאולם הספורט הן עם כל הפגמים האפשריים – מעקה נמוך [70 ס"מ עד 85 ס"מ במקום 90 ס"מ כנדרש בתקן 1142], המעקה שבור וללא מאחז יד, המדרגות שבורות, מהמדרגות יש 2 מדרגות צד אל מבנה ארעי בעלות רומים של 23 ו-29 ס"מ.

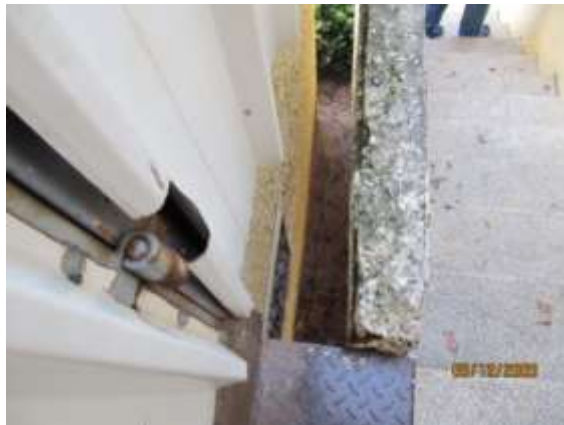
■ יש מרווחים צרים בין המחסן למבנה המדרגות המהווים מעין מחילות ויוצרים סיכון.

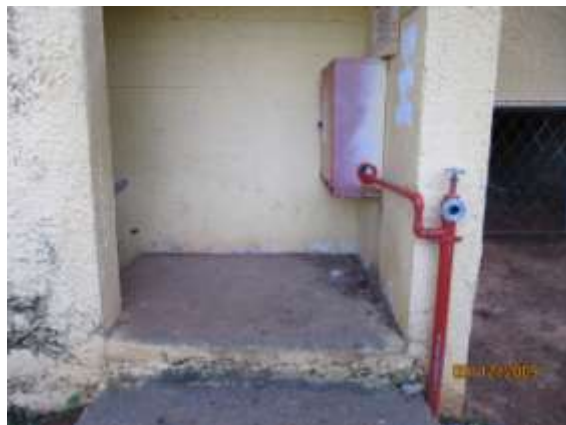
- ארון כיבוי אש חוסם המעבר למקלט.

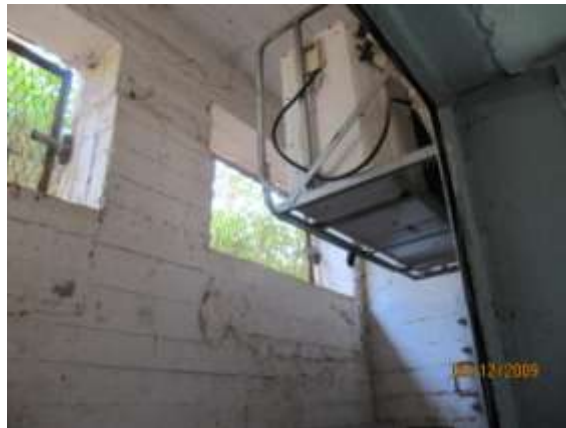
- השילוב של שני רומים ושלה במדרגות ירידה למקלט נותן סכום של 67 ס"מ – בעוד שבתקנות ובחוזר המנהל הדרישה היא לסכום של 62 ס"מ.
- בכניסה הנגדית [הראשית] – יש שתי מדרגות טרפזיות האסורות להימצא במבנה בית ספר בהתאם לחוזר המנהל סעיף 3 ב (5), כמו גם בתקנות הג"א.
- גם במדרגות הראשיות הסכום של שני רומים ושלה ביניהם הינו 67 ס"מ.
- מנוע המזגן חוסם פתח מילוט מהמקלט.

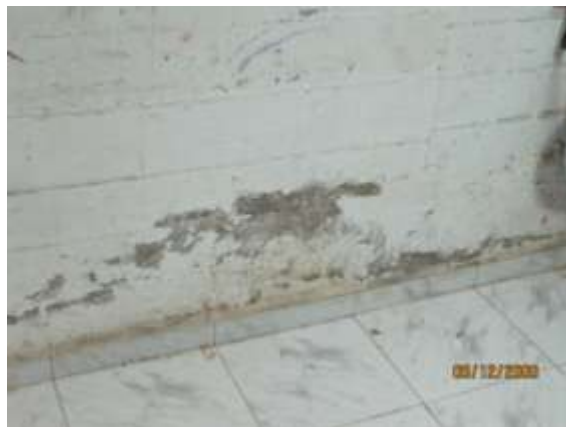
- המקלט לא כשיר לשמש מקלט ולא כשיר לשמש כחדר יצירה בגלל היעדר איורור ישיר אל אוויר חוץ הנחוץ לחדר לימוד.
- האסלות במקלט לא מתפקדות, יש במקלט אלמנטים שינתקו במצב של הדף [כגון תקרה מונמכת וריצוף], אין מים, ובחדרי סינון יש טחב ועובש.
- רטיבות וטחב בשטח העיקרי של המקלט –

**4.9 מבנה זה טעון החלפת גג ותיקונים יסודיים ואינו ראוי לייעודו כל עוד לא מבוצעות עבודות כאמור.**

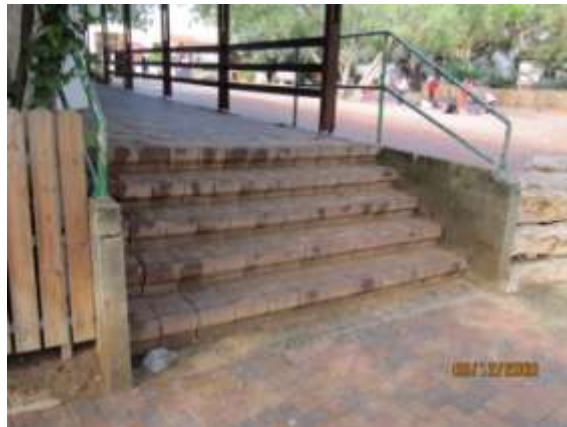
- שבר אלכסוני בפינת הבניין מבחוץ, המעיד על שקיעת יסודות. ראה בעניין זה נספח ב'.
- מהלך בן 5 מדרגות – עם מעקה ללא מאחז יד, כנדרש בחוזר המנהל סעיף 3 ג' עמ' 132.

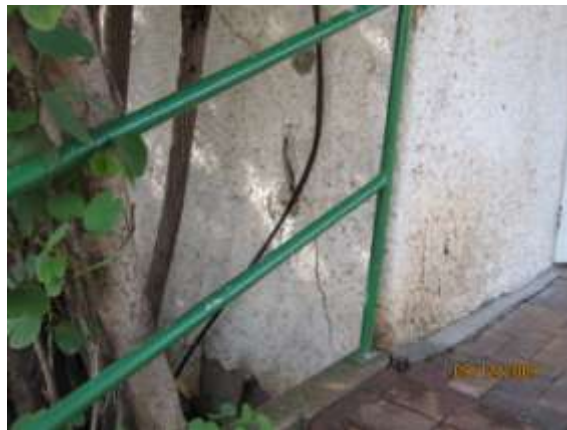
-- יש שבר אלכסוני בפינת הבניין מבחוץ.

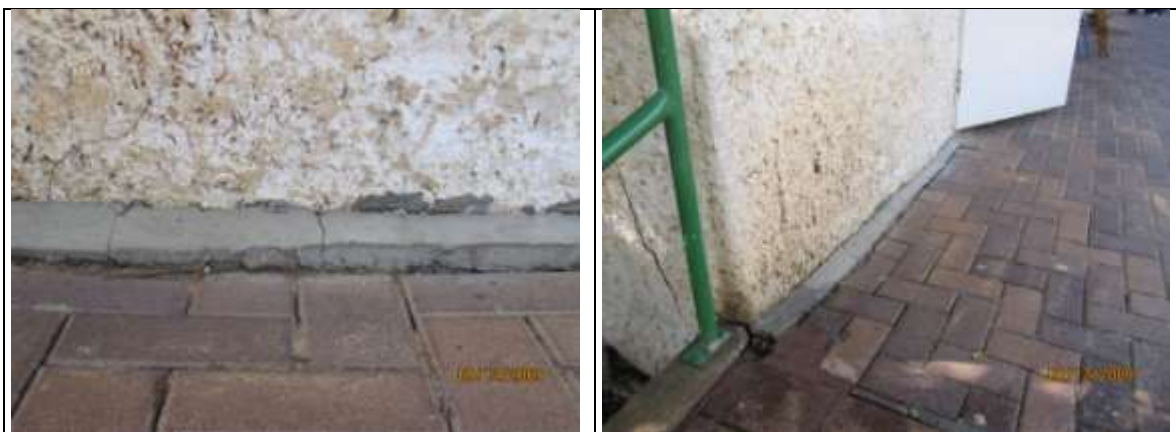
■ ישנה התנתקות המדרגות והמשטח מהבניין עקב שקיעה יחסית עד 3 ס"מ:

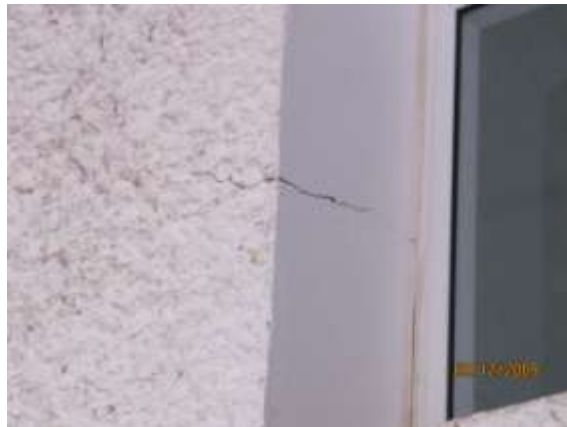
■ שבר במזוזת חלון:

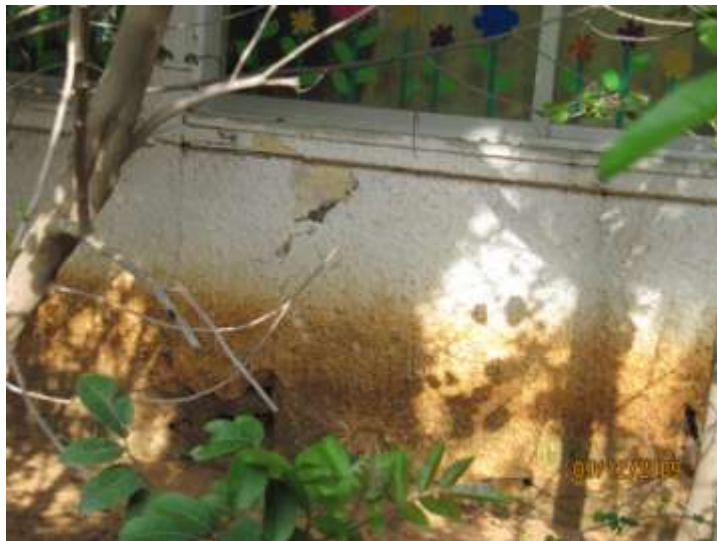
- יש שברים אנכיים בחזית מזרחית-דרומית מימין למזגן לכל גובה הקיר.
- יש שברים אנכיים ואופקיים מתחת לחלונות:

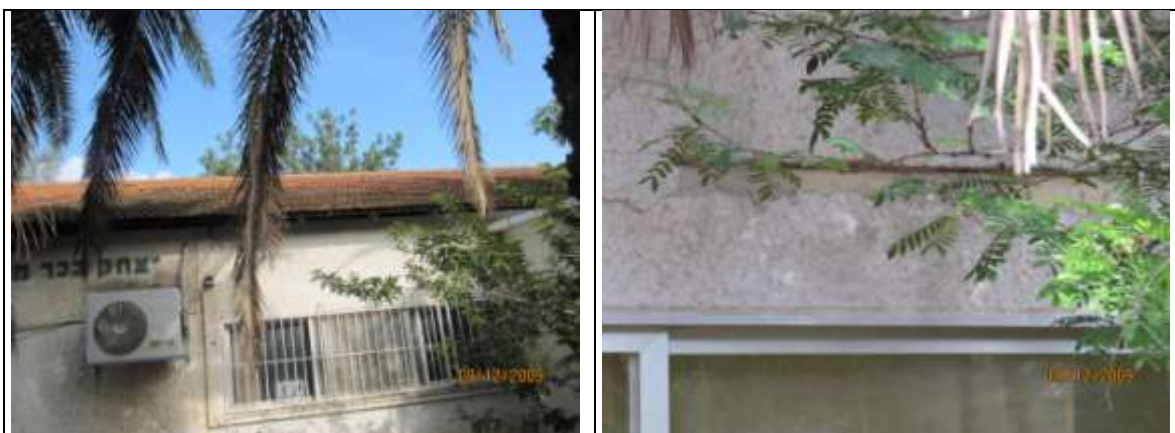
- שברים אופקיים מעל חלונות ושבר אנכי בפינת בניין ליד ארון כיבוי:

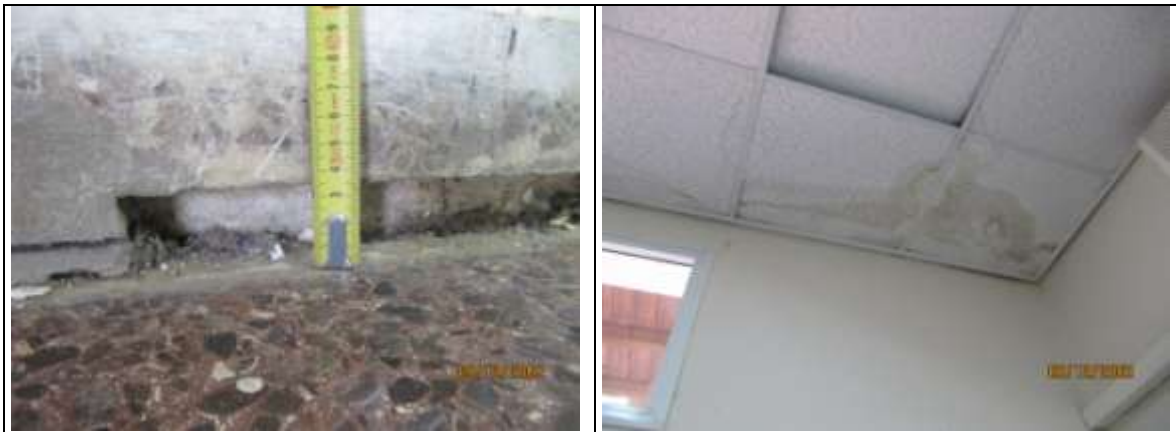
- מפנים הבניין יש רטיבות מפרגולה בגלל שקיעות וסכנת התנתקותה + שקיעת הרצפה עד 3"o מ:

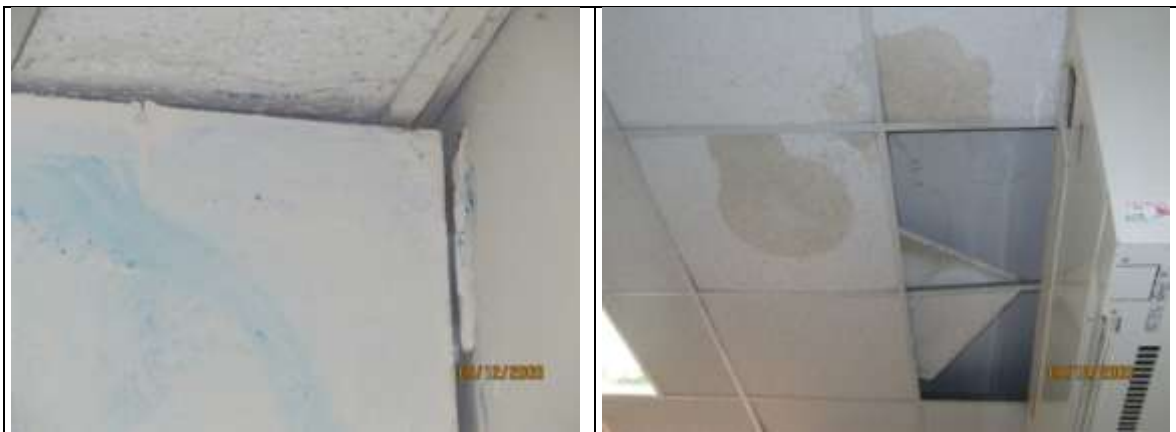
■ התנתקות קיר גבס, שברים ורטיבות בכיתות:

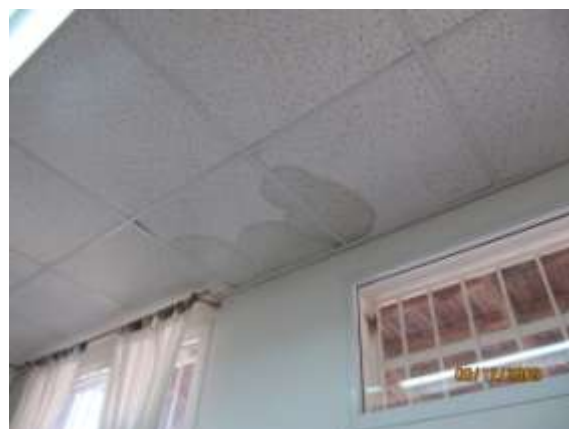
■ שברים בריצוף ואריחים מתנדנדים.  
■ רטיבות בתקרת חדר מזכירות:

**4.11 מבנה זה הינו מבנה מסוכן ויש חובה לפנותו, להרסו ולבנות מחדש. השימוש בו הינו בחזקת סכנה.**

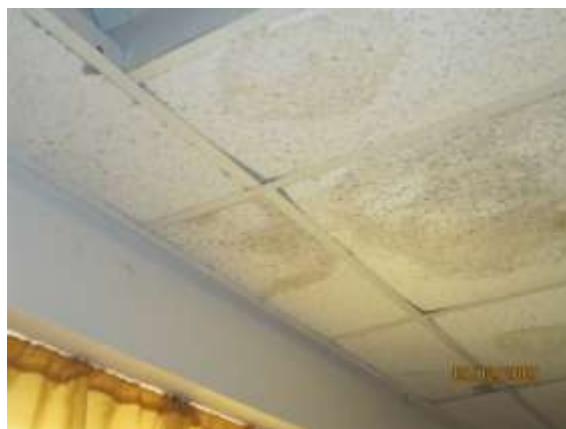
**4.14 בניין כיתות ג':**

- סדקים אנכיים בפינת הבניין.
- דלת נפתחת אל רמפה ללא משטחים אופקיים בכניסה לבניין, והיעדר מאחז יד לאורך הרמפה.
- רטיבות בחדרי שירות בתקרה:
